El post de este blog, es el número 140. Y son 140 las cosas diferentes que se han roto, estropeado y hemos tenido que cambiar, o repara en estos casi 7 años de navegación, y media vuelta al globo.

## 140. Obras en el Plan B

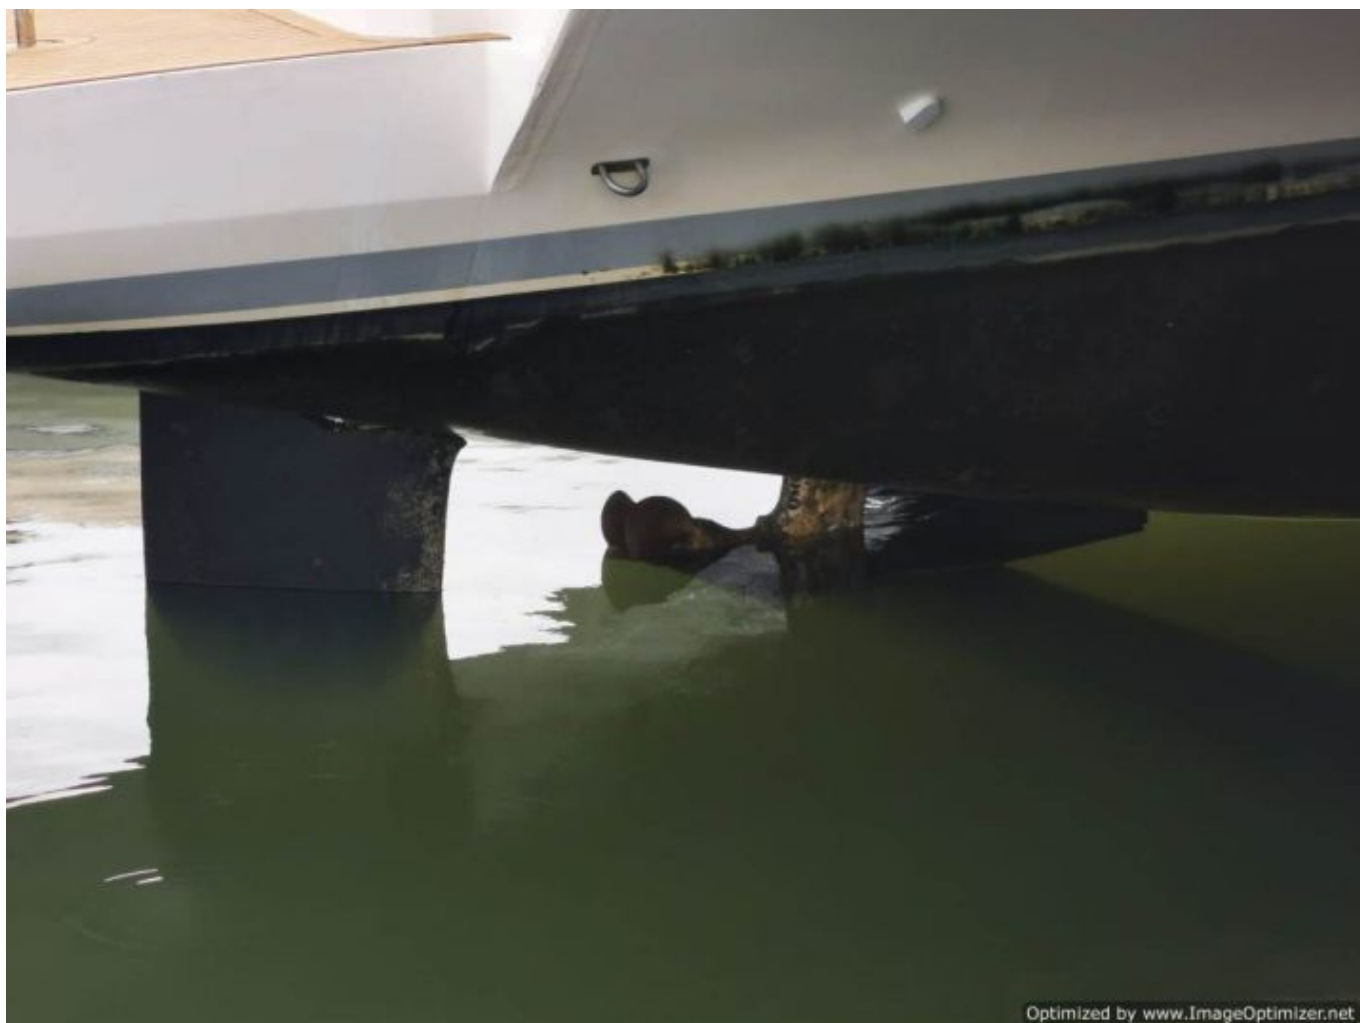
Al sacar el barco del agua, lo hacen con un remolque hidráulico, que desciende una rampa y coge el barco por debajo. Normalmente se apoya entre los cascos, este es un poco antiguo y apoya debajo de los cascos, lo que en principio no es bueno. El caso es que los operarios ponen mal los soportes, que en lugar de empujar el casco, lo hacen sobre las colas de las hélices, con la presión del peso y la fuerza hacia arriba arrancan las colas y los motores de sus soportes. Un desastre de primera, soportes de motor y de colas, membranas, tubo de escape, todo roto. Hubo que sacarlo y desmontarlo todo y comprobar la estanqueidad. Al menos el mecánico de Yanmar era muy bueno y nos lo dejaron bien, hubo que cambiar bastantes piezas, pero el RQYS se hizo cargo de todo. (con alguna conversación dura) Del disgusto nos hicimos cargo nosotros.

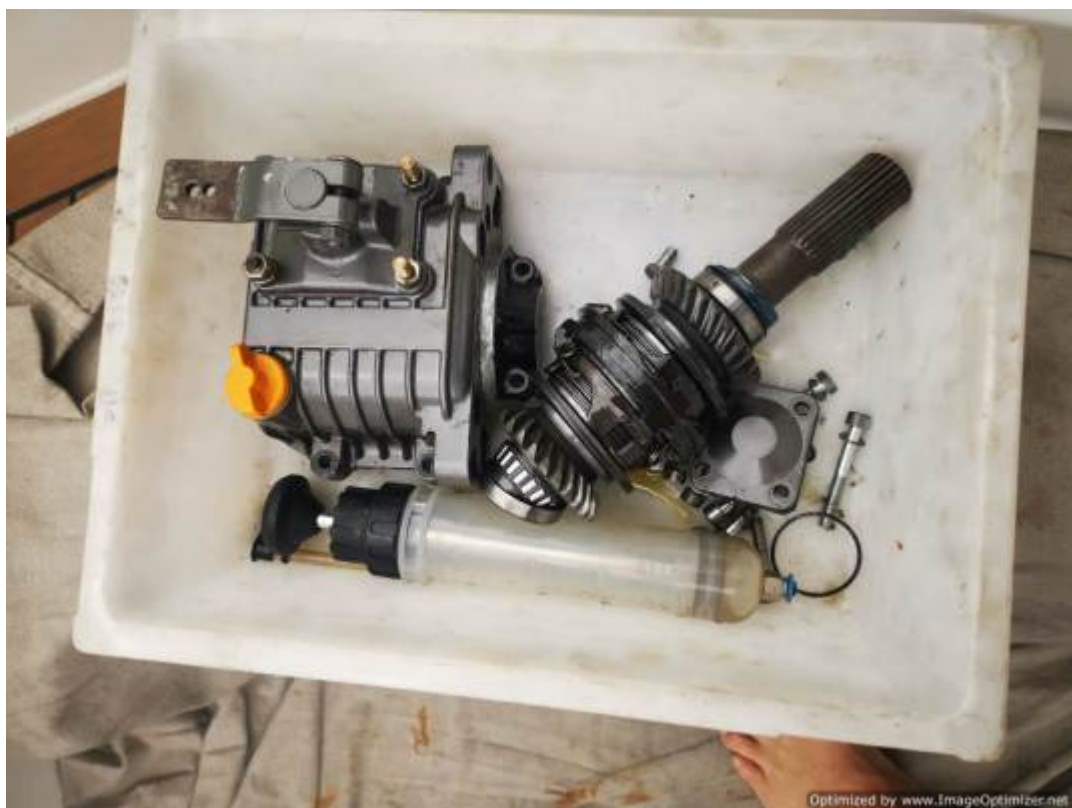
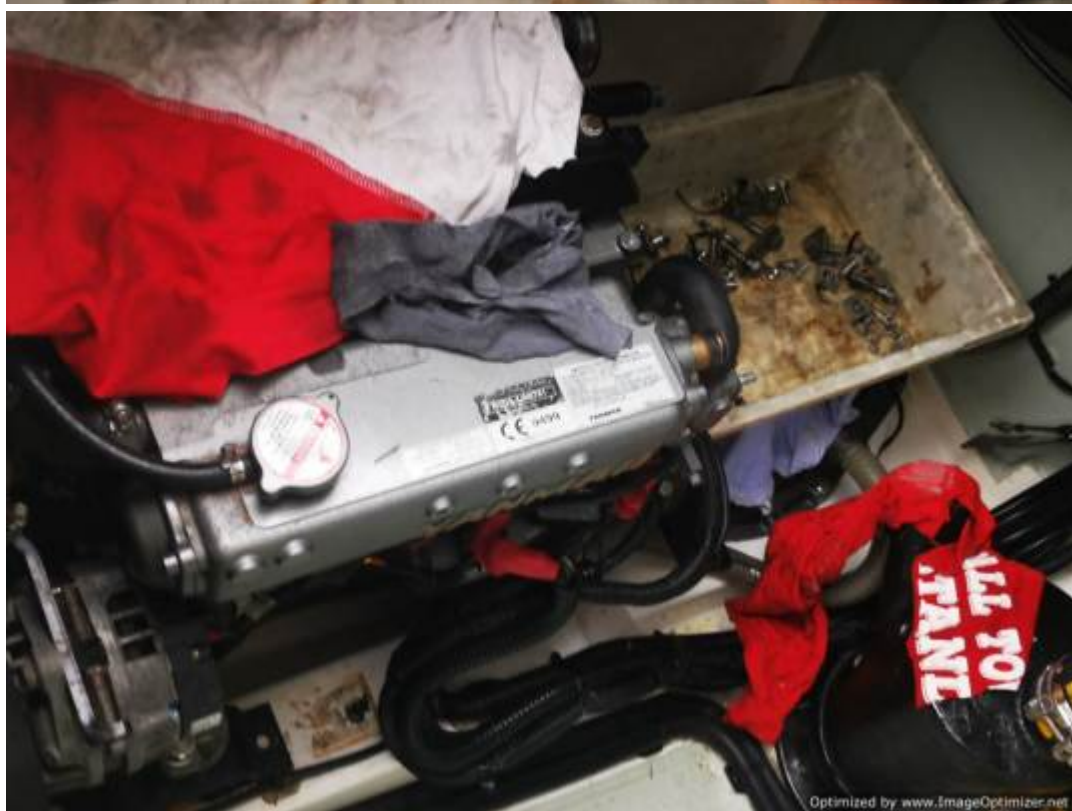
Una de las piezas que queríamos cambiar eran los rodamientos de los timones, después de unas 45.000 millas ya tenían holgura y los timones vibraban, los hemos cambiado. No os sorprenda, llevábamos 2 juegos de recambio a bordo. No fue fácil, el barco estaba muy bajo y para poder sacar los timones hubo que excavar casi un metro. Además uno de los soportes de los casquillos estaba dañado y hubo que arrancarlo y volver a poner fibra y pulir.

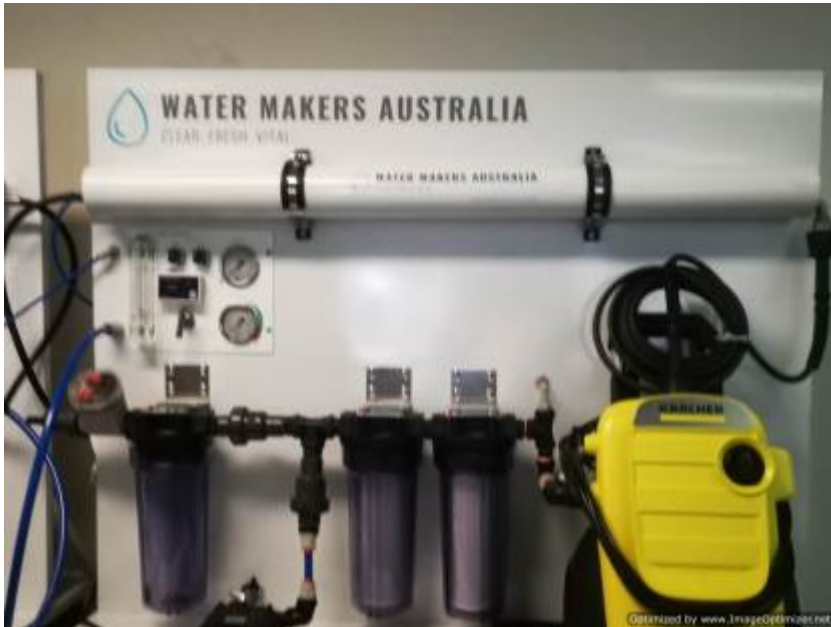
el modelo a montar

Hemos decidido comprar otro juego completo de bombas de repuesto, y además comprar otra potabilizadora. Ahora llevamos 2. Esta segunda es australiana, la venden en kit, [www.Watermakersaustralia.com](http://www.Watermakersaustralia.com) y me la monté yo mismo, aunque tuve ayuda de mi amigo Dorival con la instalación de unos relés. Tiene una característica curiosa, las potabilizadoras necesitan una bomba de alta presión, y esta utiliza una Karcher de las que se usan para limpiar con agua a presión. Eso la hace muy barata y además no tiene piezas cautivas, espero se porte mejor que la primera. Ha habido que hacer bastantes cambios, a bordo para encajarla, mover la antigua para hacer sitio y poder poner el nuevo juego de filtros. Adaptar soportes para la nueva membrana, pasar conducciones y de paso cambiar todos los grifos de distribución a los tanques. Conexiones eléctricas de 12 y 220V, y encastrar en una mampara un nuevo cuadro de mandos. He estado bastante entretenido. Os dejo unas fotos de eso. Ahora voy usando una u otra indistintamente.

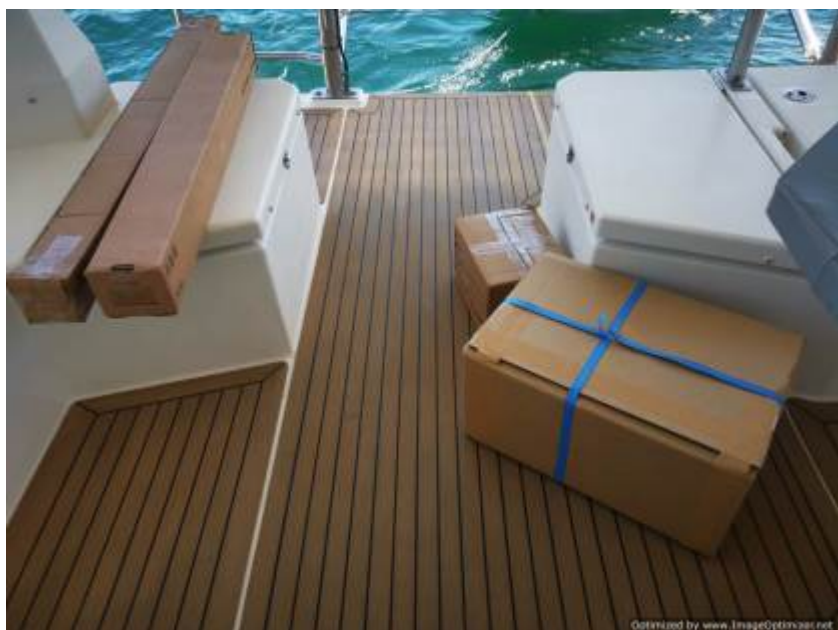
el kit

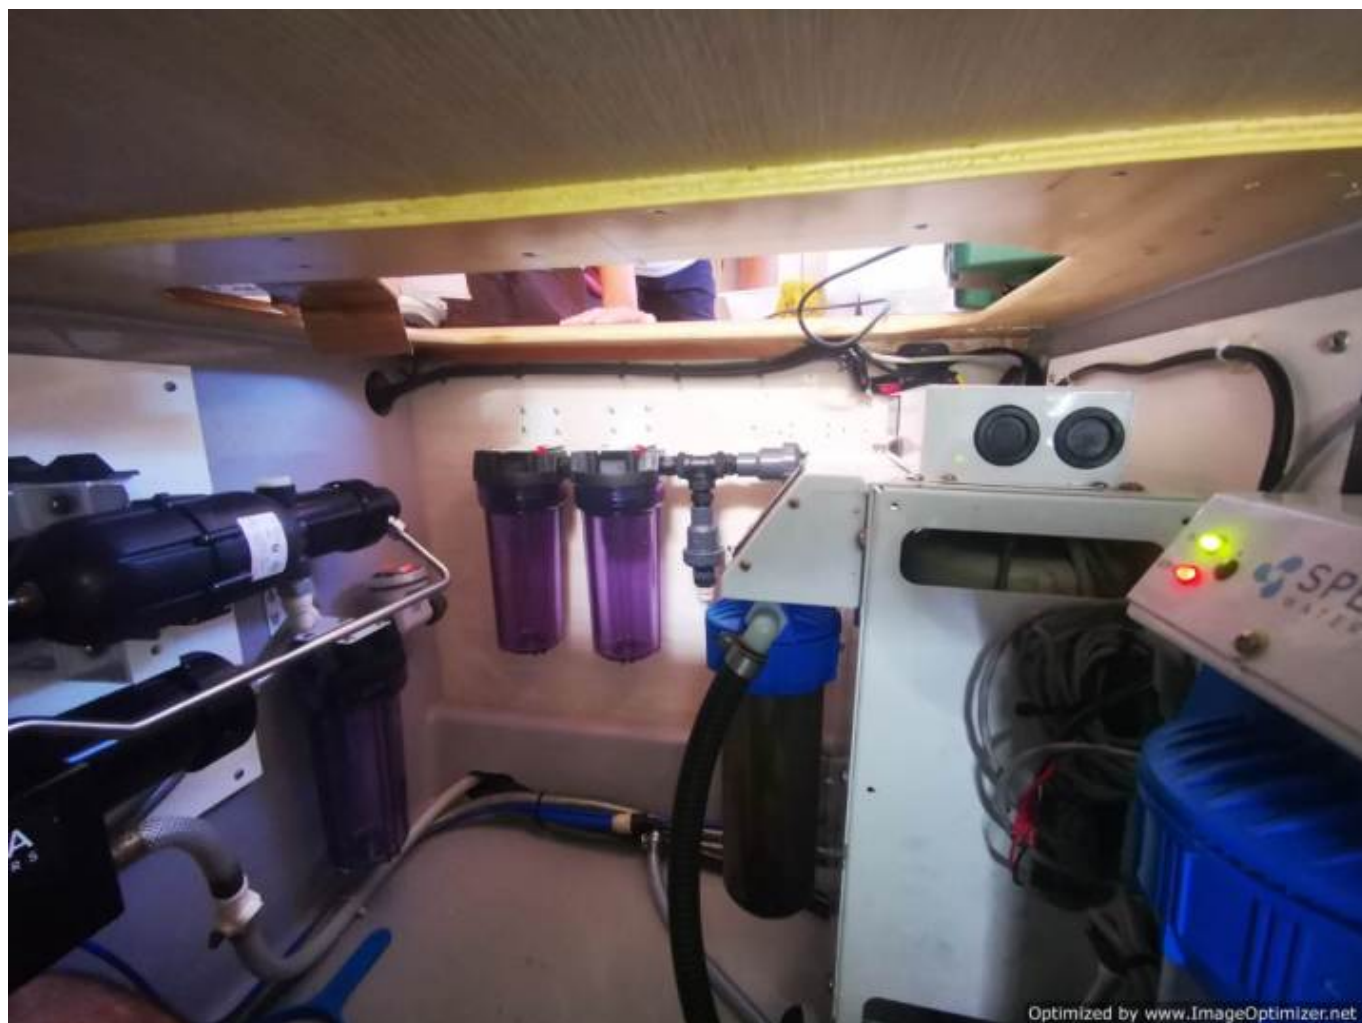
casi acabado

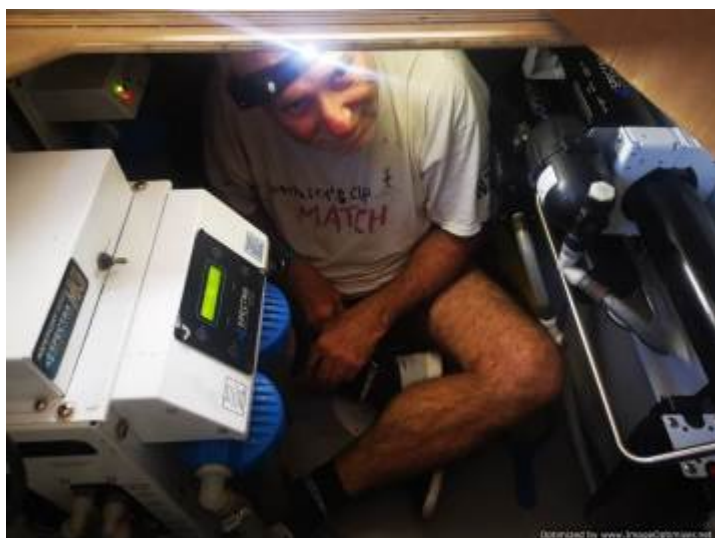
en plena instalación

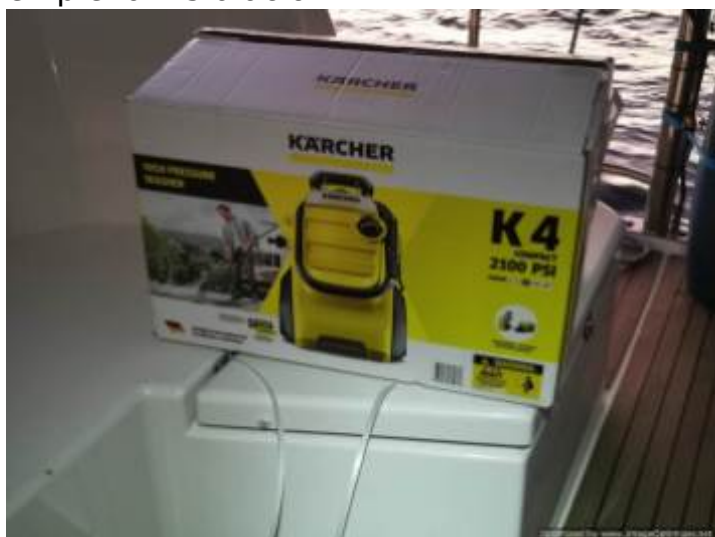
la «bomba»

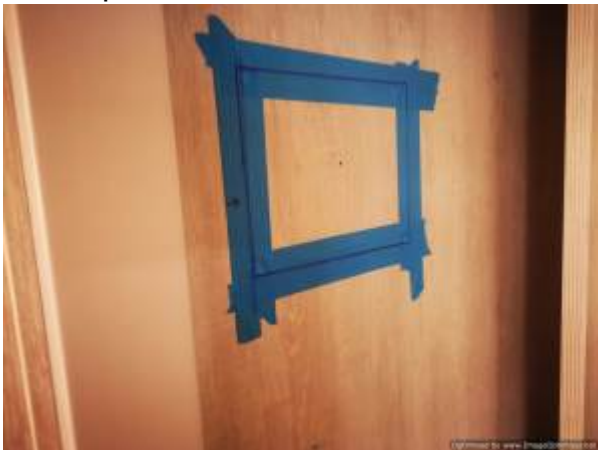
vamos a cortar el mamparo

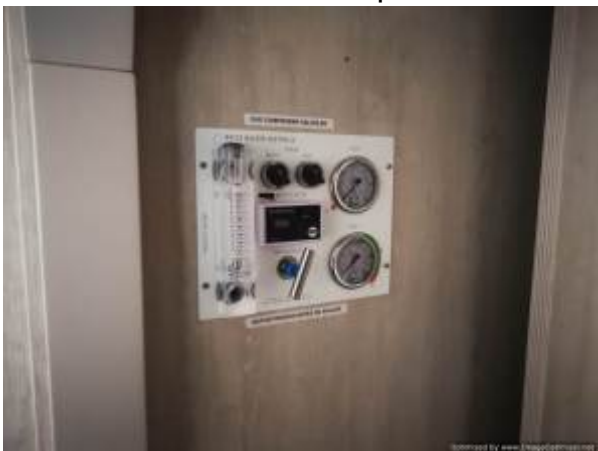
y así ha quedado

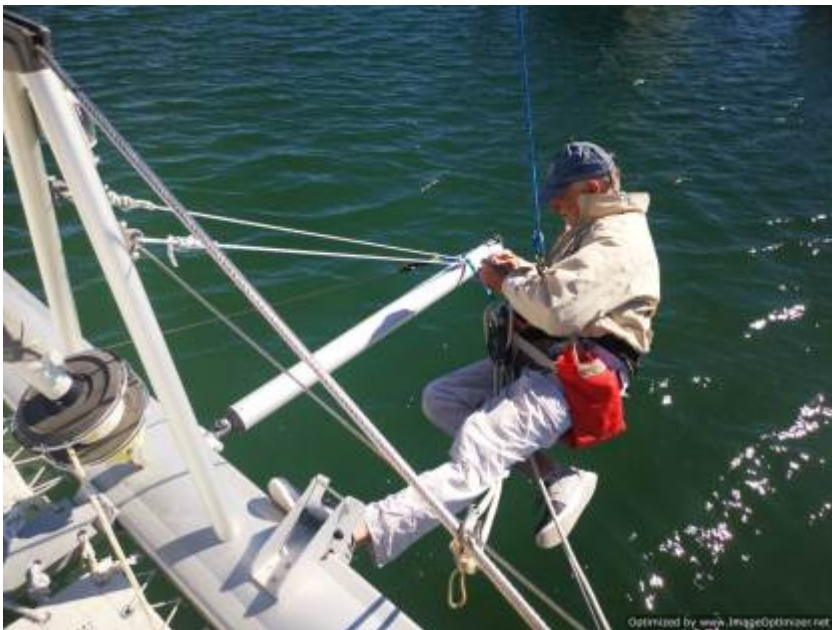
preparando aparejillo para el enrollador

También está en sus últimas el código 0, hemos encargado uno nuevo a Hood Australia, de mucho más grosor, 2,5 oz de gramaje, para que aguante más. De paso hemos cambiado todo el sistema del enrollador para poder usarlo desde el timón y no tener que ir a proa para enrollarlo cómo hasta ahora. Algunas horas de bricolaje, un poco de trapecista, una subida al palo a cambiar arraigos de polea de driza y unos cabos y poleas nuevas. Nuestro velero Ian, ha participado en la Sídney Hobart 29 veces y la ha ganado 2. Una vieja gloria.

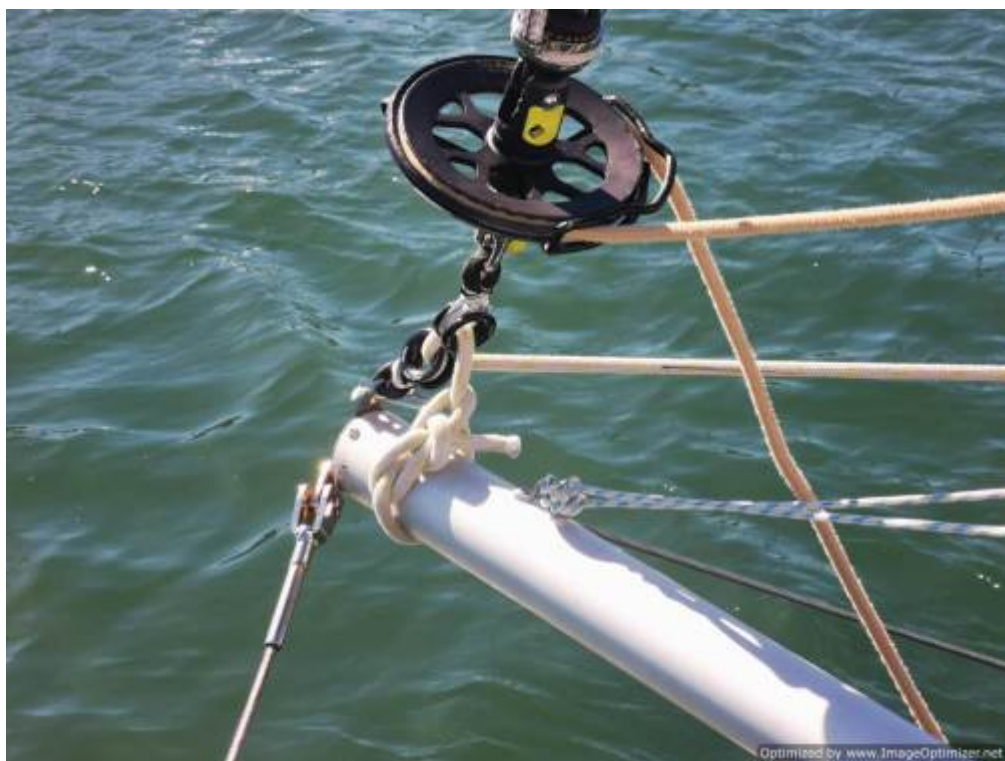
nuevo set de anillos

génova y tuvimos que poner uno nuevo, ahora hemos mandado a reparar la mayor, recoserla y cambiar la polea del rizo uno, esa polea la hemos roto ya 2 veces. Ahora la hemos sustituido por un anillo de baja fricción, a ver si esto aguanta.

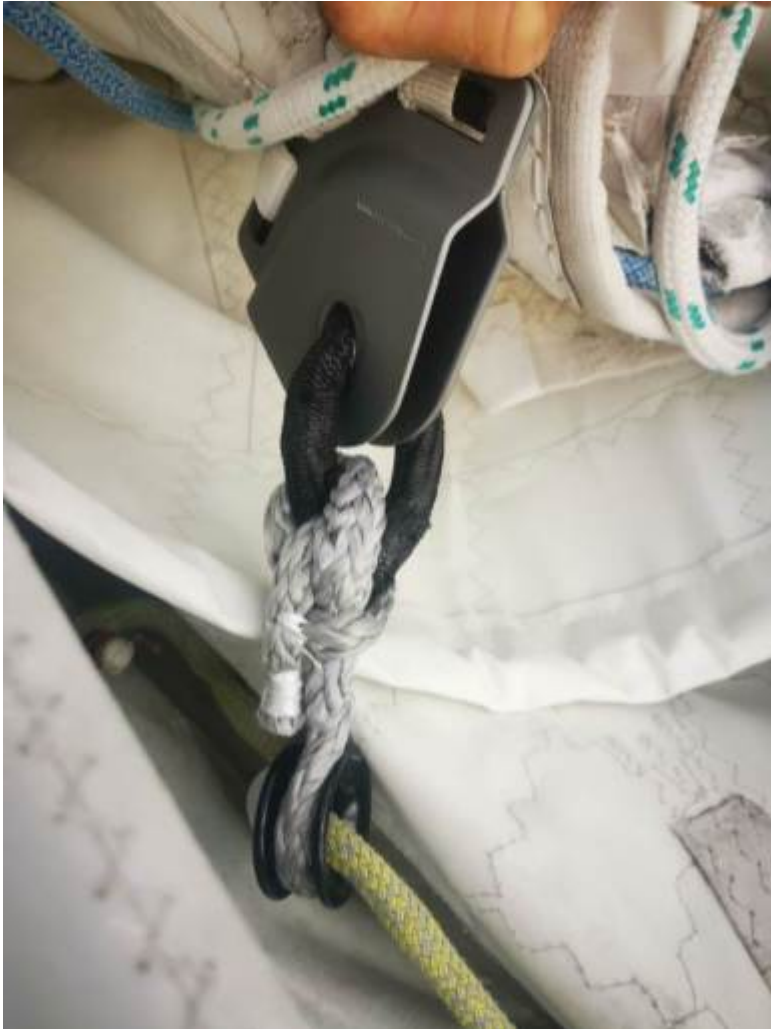
reparación de fortuna

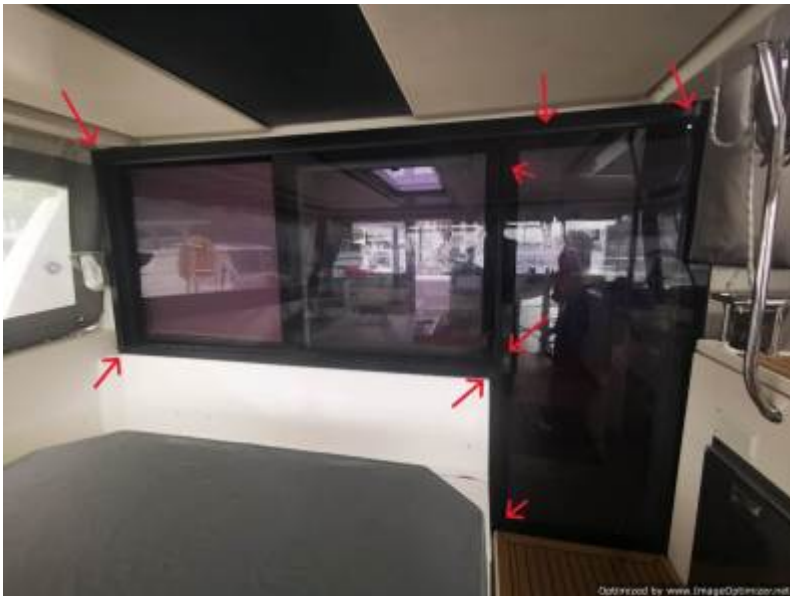
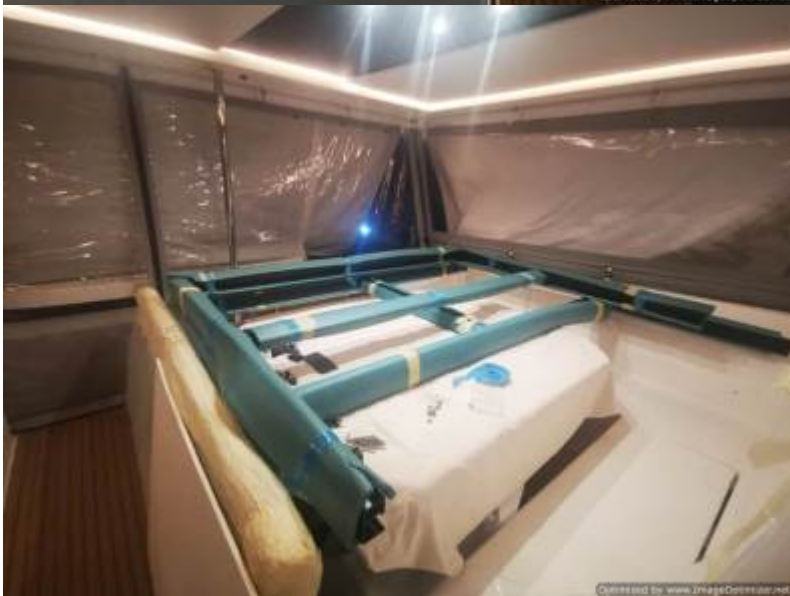
Y me dejaba para el final la obra gorda. Los aluminios de los marcos de las puertas y ventanas de la marca Lewmar son anodizado y lacados en negro y malísimos. Tanto que ya hace 4 años, cambiamos todos los portillos del barco, y ahora vuelvo a estar reclamando al astillero que me vuelvan a mandar un juego nuevo porque vuelven a estar corroídos.

Una de las cosas que mas disgustado me tenía es que esta corrosión, también afectó a la puerta de entrada principal, ya los marcos que la sujetan. Es una pieza enorme de 2m de alto y más de 4m de ancho, que con cristales y todo debe pesar más de 50 kilos. Después de varias reclamaciones muy educadas, el astillero hizo que Lewmar me mandara un juego nuevo de todo eso desde Inglaterra a Australia, y aquí la teníamos que montar. Y ese es el problema, viene en dos piezas enormes- Cuando construyen el barco nuevo, muchas partes de la cubierta no están

montadas. Y es fácil de poner, pero como me dijo un técnico de la fábrica, construimos el barco alrededor de ese marco y esa puerta. Ahora después de muchos mails nadie ha sabido explicarnos cómo hacerlo. De hecho, estoy todavía esperando el manual de instrucciones del astillero para que nos digan cómo hacerlo. Mi solución fue cortar el marco en 3 partes pequeñas y luego volverlo a montar. Ha supuesto tratar con pintura especial las partes cortadas y ha quedado bien. Ha sido una peripecia de primera, que nos ha supuesto un retraso en nuestros planes, algún enfado con los contratistas y alguna bronca. Pero ha quedado como nuevo.
